Remplacement de la courroie d'accessoires

FRONTERA 2,2 DTI clim – Année 2000

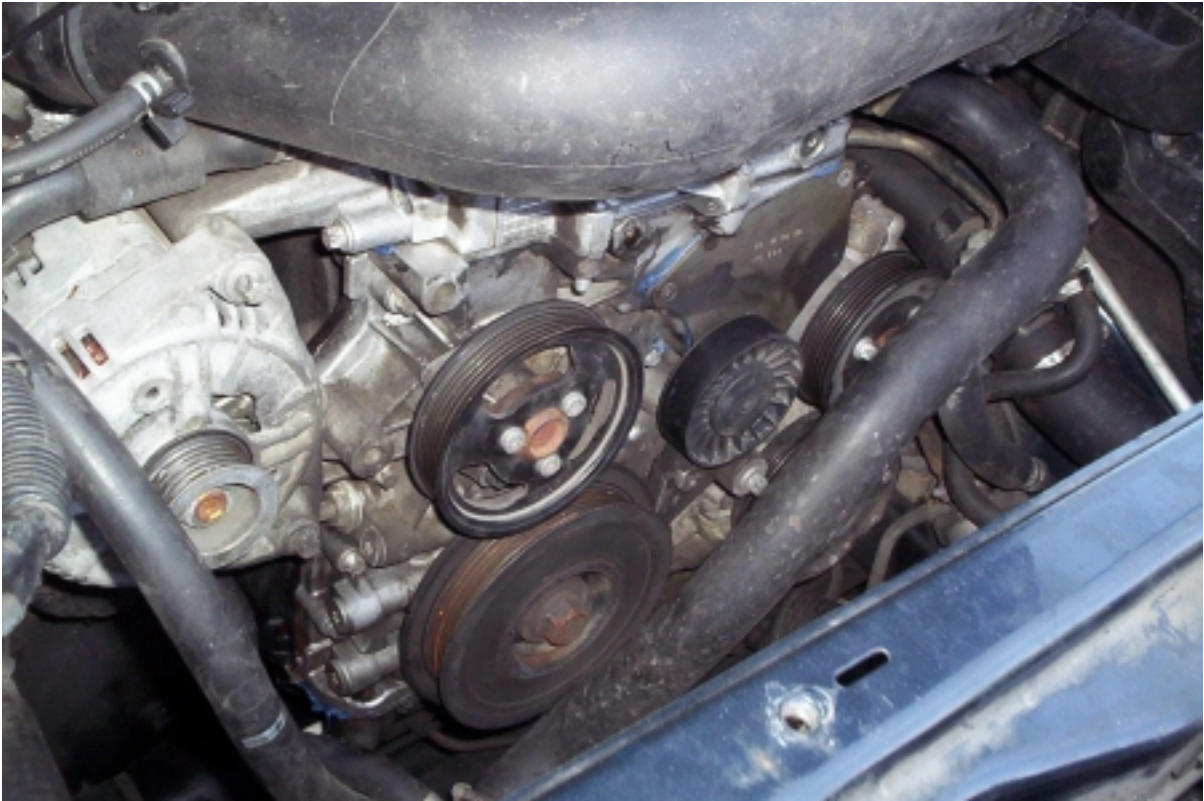
photo 1 - radiateur démonté
